Przerwa na pływalni

Od 15 do 21 kwietnia nieczynna będzie pływalnia w ICDS. W ramach zaplanowanej przerwy technologicznej, wymieniona zostanie woda basenowa. Całość powierzchni basenu poddana zostanie mechanicznemu szorowaniu i spłukaniu wodą.

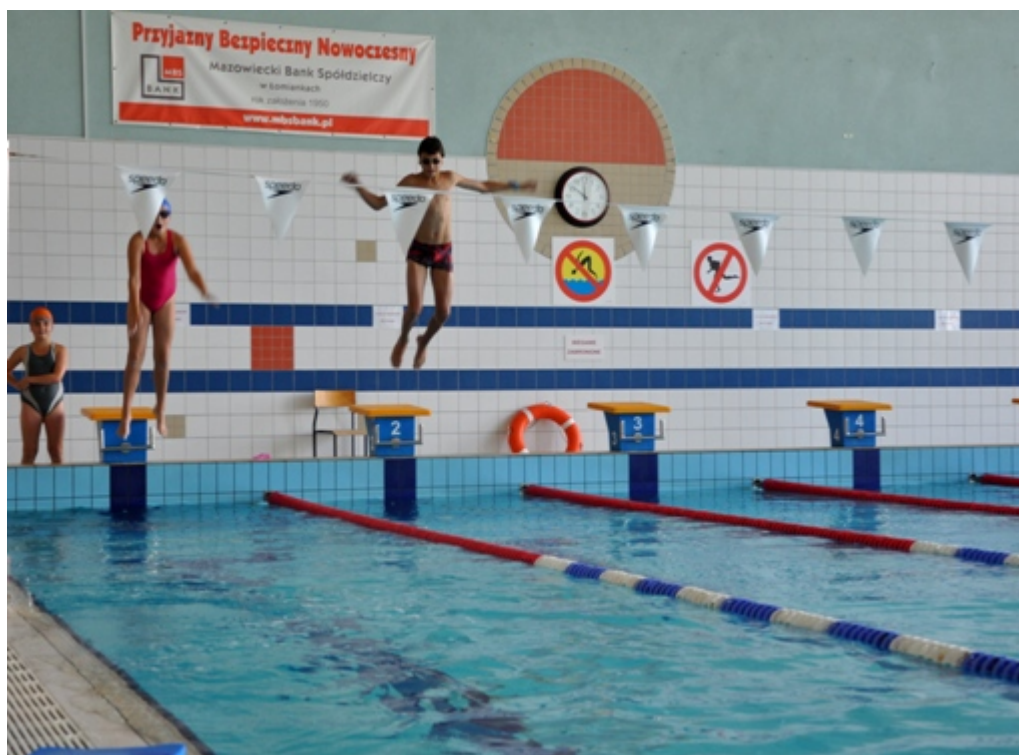
Bezpośrednią przyczyną wytrącania się osadów w nieckach basenowych naszej pływalni jest jakość wody basenowej w wodociągu miejskich, z którego jest pobierana woda. Surowa woda do wodociągu ujmowana jest z podziemnego pokładu czwartorzędowego i posiada w swoim składzie fizykochemicznym podwyższony poziom żelaza i manganu (Mn-1,3 mg/l i Fe-1,0 mg/l), które to związki występują w postaci rozpuszczonej, z uwagi na brak tlenu w pokładach wód podziemnych.

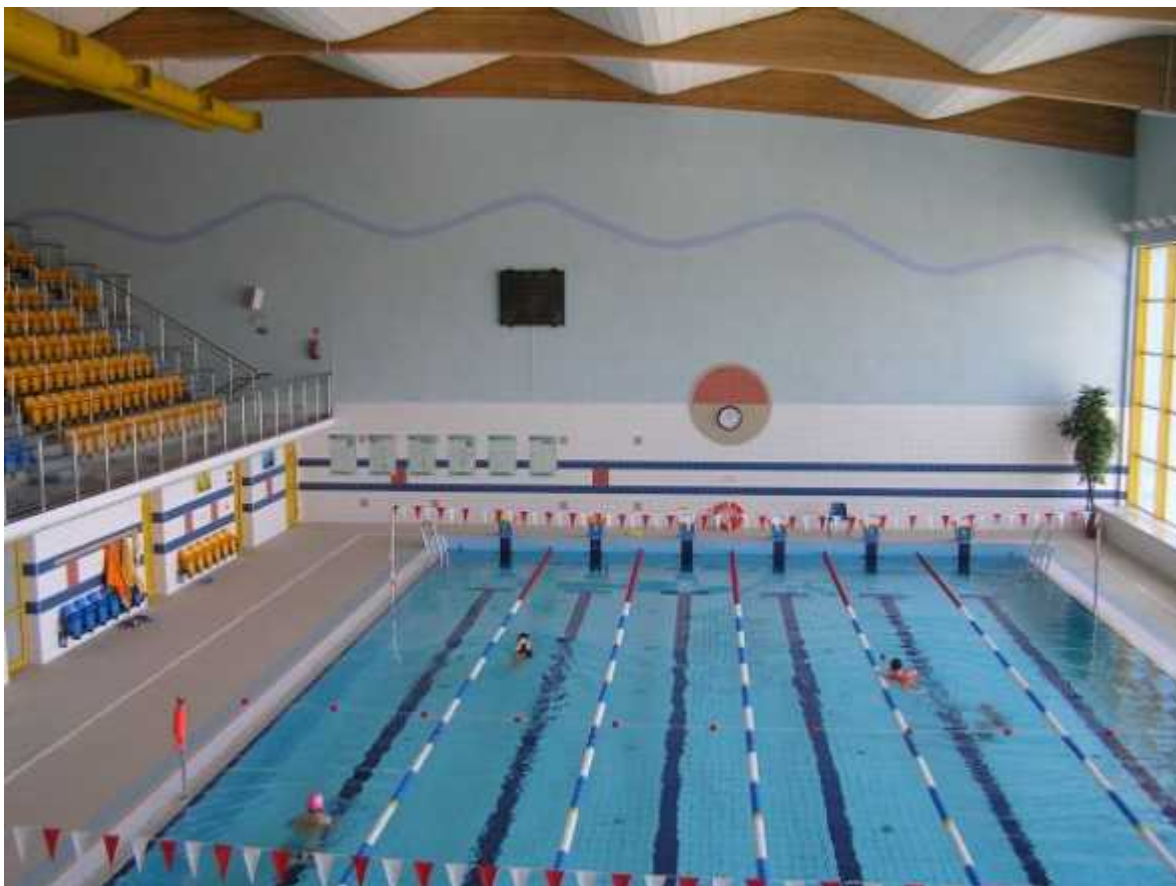
prowadzi do ich wytracania się i osadzanie na dnie i ściankach basenu w postaci rdzawych osadów. Są one nieszkodliwe dla zdrowia, jednak ich efekt estetyczny jest nie do zaakceptowania. Sytuacja taka pojawia się co roku.

Jedynym skutecznym i długofalowym rozwiązaniem jest całkowita wymiana wody w nieckach basenowych.

Minimalny czas wymiany wody w basenie sportowym wynosi 6 dni. Nie można go przyspieszyć, gdyż zbyt szybkie opróżnianie wody może spowodować gwałtowne odciążenie konstrukcji dna i odspajanie płytek na dnie basenu. Może także nastąpić przeciążenie hydrauliczne miejskiej sieci kanalizacyjnej oraz oczyszczalni ścieków. Ponadto zbyt gwałtowne obciążenie niecki wodą (ca. 500 ton) mogłoby wywołać niebezpieczne naprężenia w konstrukcji nośnej niecki.
